“Evaluación de la influencia de pH en la interfase de restauraciones posteriores utilizando la técnica de estampa, mediante pruebas de microfiltración. Estudio in vitro”

Trabajo de Titulación para la obtención del Título de Odontólogo/a

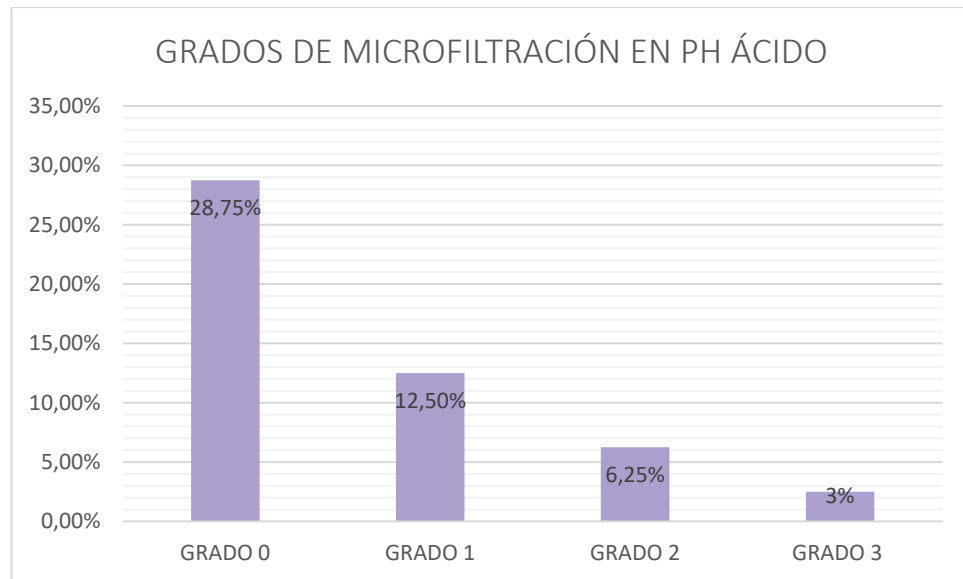
Figura 15. Comparación de los diferentes grados de microfiltración con sus porcentajes, encontrados en el medio ácido.

De un total de 40 muestras incluidas en el medio ácido se pudo observar que un total de 23 muestras presentaron microfiltración es decir el 28,75% del total de muestras adquiridas (**Figura 14**). En el que se observaron que el 16,25 de las muestras presentó filtración marginal de la restauración, grado 1. Por otro lado, el 7,5% presentaron filtración marginal de la restauración hasta tercio medio correspondiente al grado 2 y por último el 5% correspondería a la filtración marginal de la restauración hasta el piso de la cavidad, es decir, grado 3. El restante que correspondería al 21,25% tuvo ausencia de microfiltración (**Figura 15**).

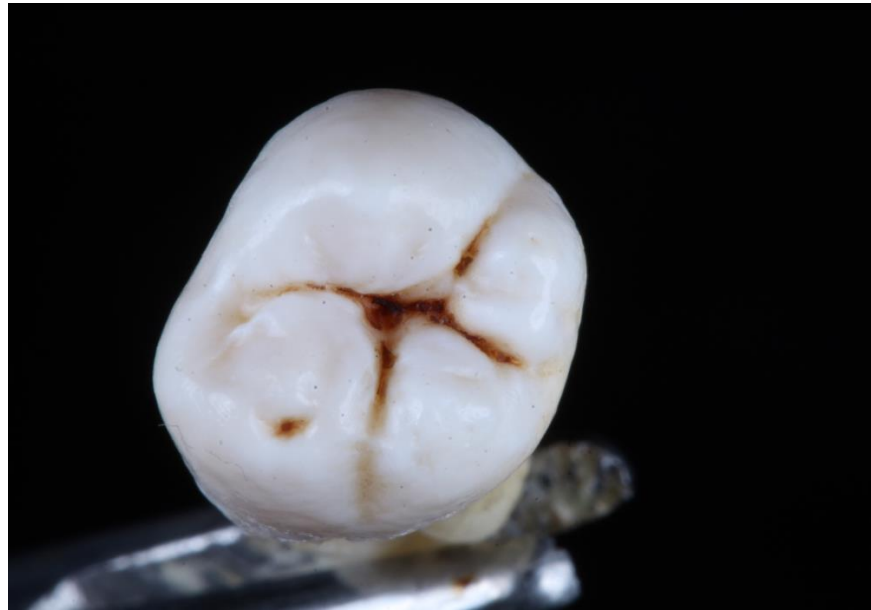
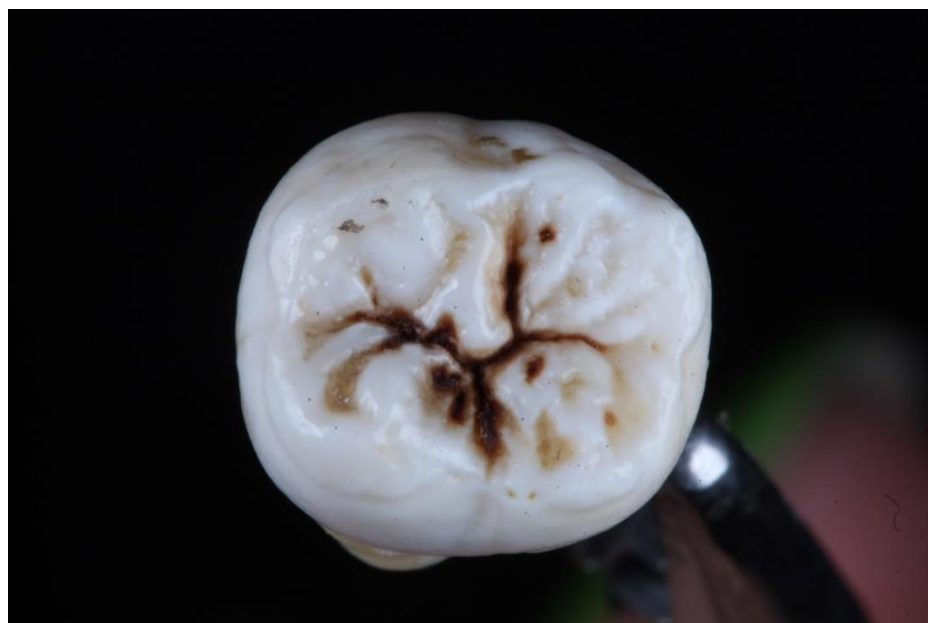
Figura 1. Dientes que fueron incluidos en el estudio, tanto premolares como molares (dientes posteriores). Vista desde una cara oclusal.

Se incluyeron órganos dentales desde terceros molares hasta primeros premolares, siempre y cuando se encuentren con su cara oclusal en perfectas condiciones (**Figura 1**). Por otro lado, se excluyeron todas las piezas dentales que no sean posteriores, como también órganos dentales que posean restauraciones en su cara oclusal o que no posean la morfología adecuada para la realización de la técnica. Todos los dientes fueron divididos de manera aleatoria en dos grupos cada uno de 40 dientes los mismos que se distribuyeron tanto en la solución alcalina como ácida.

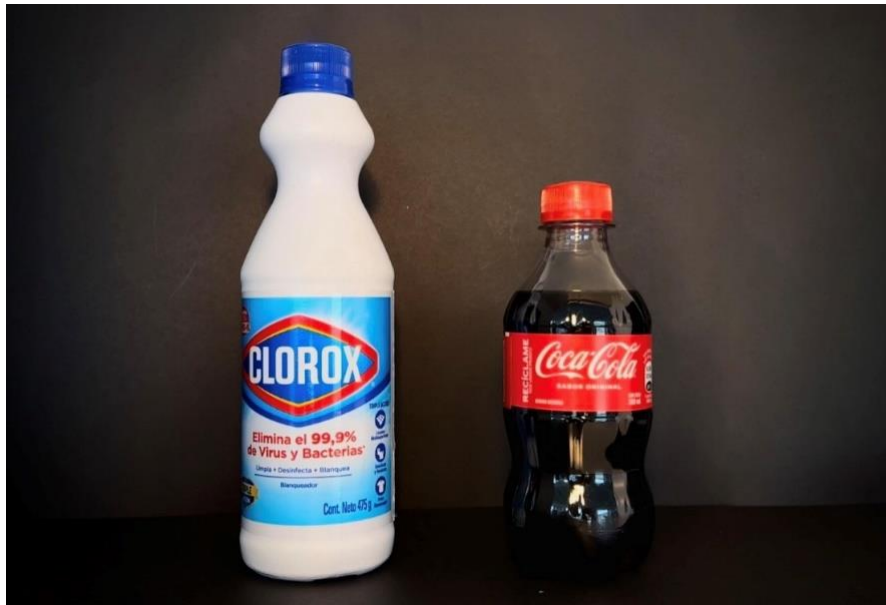
Figura 2. Se muestran las dos marcas utilizadas para el estudio. Para el pH ácido se utilizó bebida carbonatada “Coca-Cola”; por otro lado, para el pH alcalino del estudio se empleó cloro comercial “Clorox”.

En el grupo A se incluyeron un total de 40 dientes, los mismos que fueron sumergidos dentro de una solución ácida que en este caso se utilizó una bebida carbonatada (Coca-Cola, The Coca-Cola Company, Estados Unidos), por otro lado, para la solución alcalina, grupo B, se incluyen 40 dientes y se utilizó cloro comercial (Clorox, The Clorox Company, Estados Unidos) (**Figura 2 y 3**). Los pH de cada una de las soluciones fueron medidos previamente con un pH tester digital (Wasser Sensor, Renke, China), en base a lo medido obtuvimos que la solución con Coca-Cola posee un pH de entre 1.26 a 1.29 y por consiguiente la solución

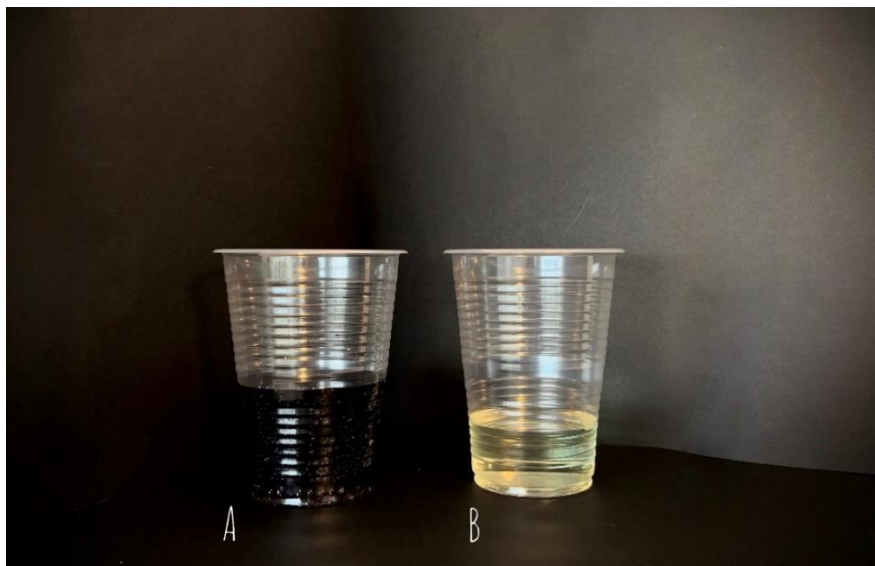
Figura 3. Se enumeran las soluciones utilizadas en el estudio, para la medición del pH se utilizaron vasos plásticos. En el vaso (A) se encuentra *Coca-Cola* y en el vaso (B) se encuentra la solución de *Clorox*.

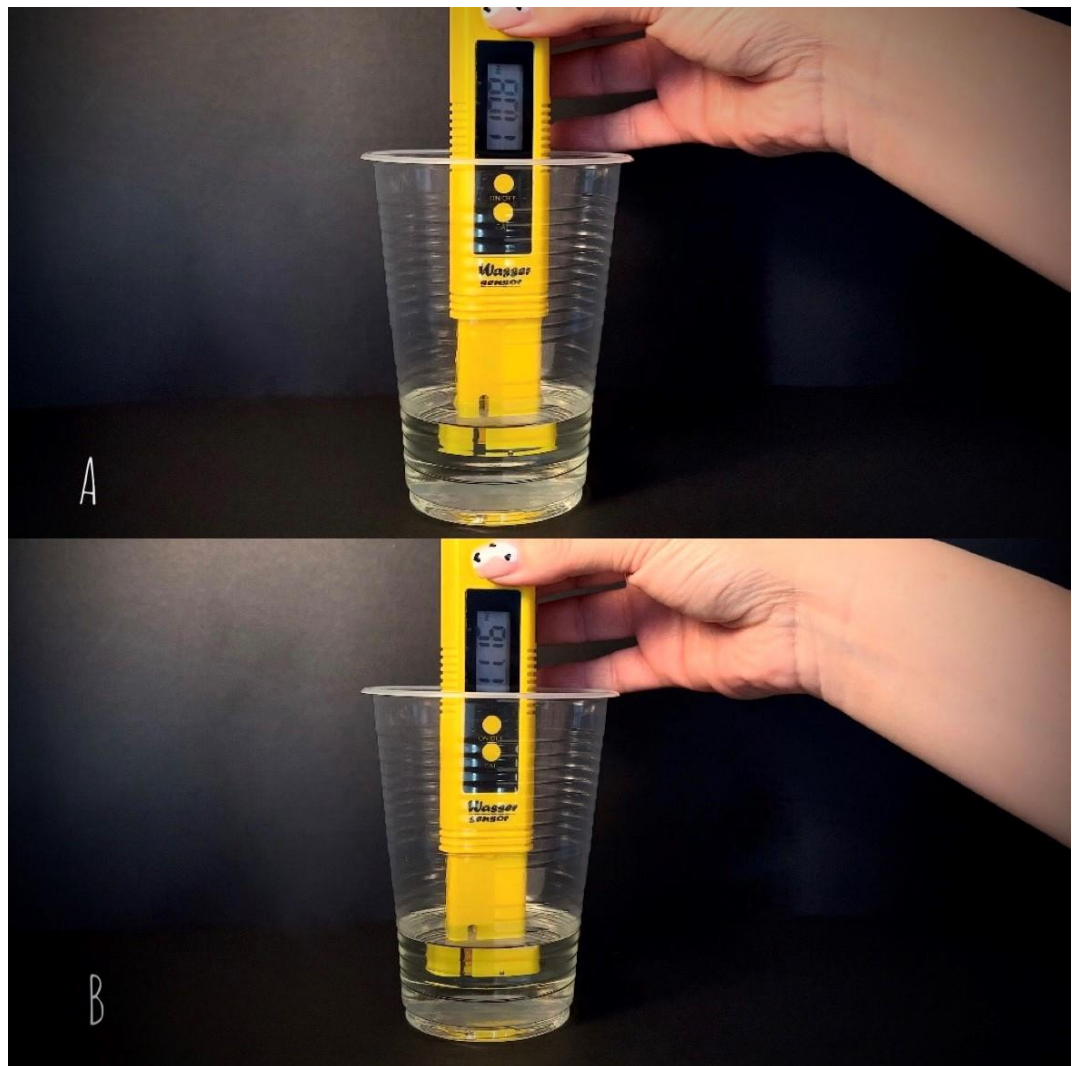
Figura 5. Medición del pH alcalino en cloro comercial de la marca “Clorox”, el mismo que presentó un valor de entre 11.08 (A) a 11.16 (B). Medido con un pH tester digital de la marca “Wasser sensor”.

con Clorox obtuvo un pH entre 11.08 a 11.16 (**Figura 4 y 5**). Los dientes fueron conservados en solución salina hasta el momento de realizar el estudio.

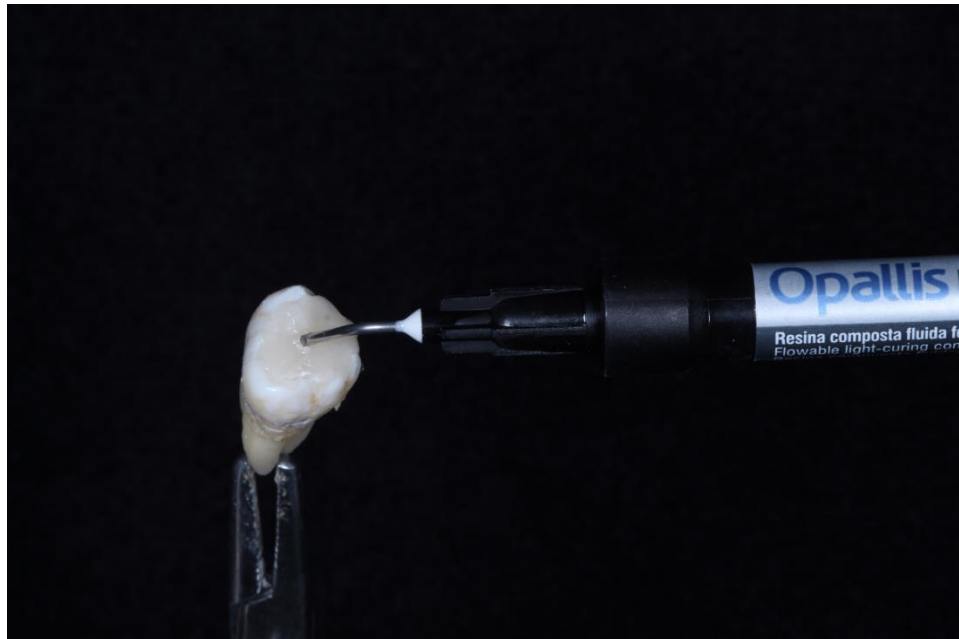
Figura 6. Colocación de resina fluida en la cara oclusal de la pieza a restaurar, para la elaboración de la matriz, se utilizó resina fluida (Opallis Flow, A2, FGM, Brasil).

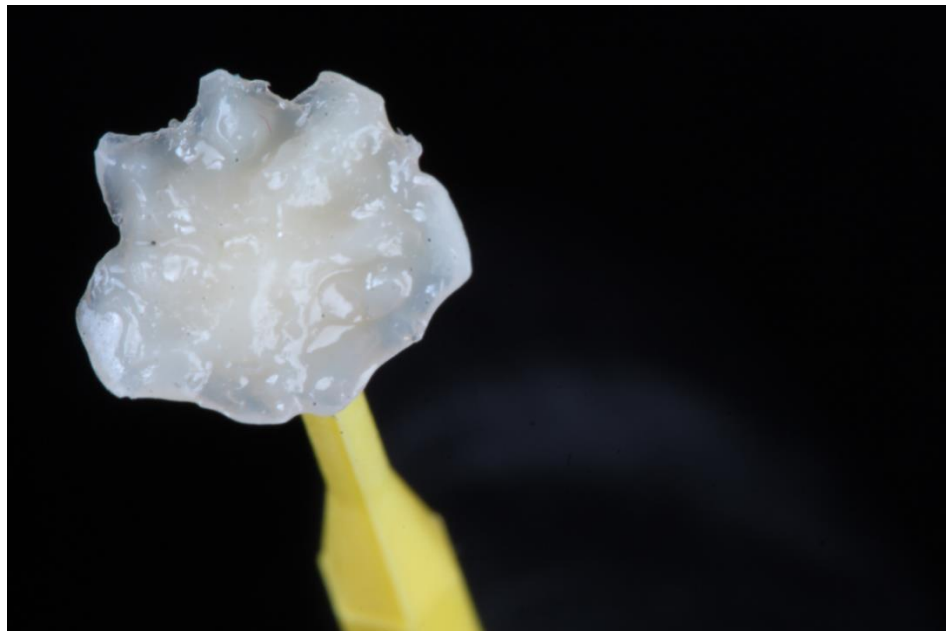
Figura 7. Confección de la estampa oclusal la misma que fue previamente analizada para asegurarnos de haber copiado todas las estructuras anatómicas oclusales.

La preparación de las muestras se realizó de manera individual, como primera parte se realizó la matriz para el estampado oclusal en cada una de las 80 muestras, se utilizó glicerina (Lira, Ecuador) como primer paso, la misma que se colocó sobre toda la interfase a restaurar. Luego se colocó una pequeña parte de resina fluida en toda la cara oclusal del diente con el objetivo de obtener la copia exacta de todas las estructuras anatómicas presentes en el cara oclusal de cada una de las muestras (**Figura 6**), posteriormente se sumergió la punta de un microbrush suavemente contra la capa de resina fluida, el mismo que se empleó para poder extraer la matriz y colocarla posteriormente una vez finalizada la restauración con el material definitivo. Se fotocuro con una lámpara de fotocurado (Valo Grand, Ultradent, Estados Unidos) y se retiró la matriz oclusal, todas las estampas oclusales fueron previamente analizadas para la comprobación de la correcta copia de las estructuras anatómicas del diente (**Figura 7**).

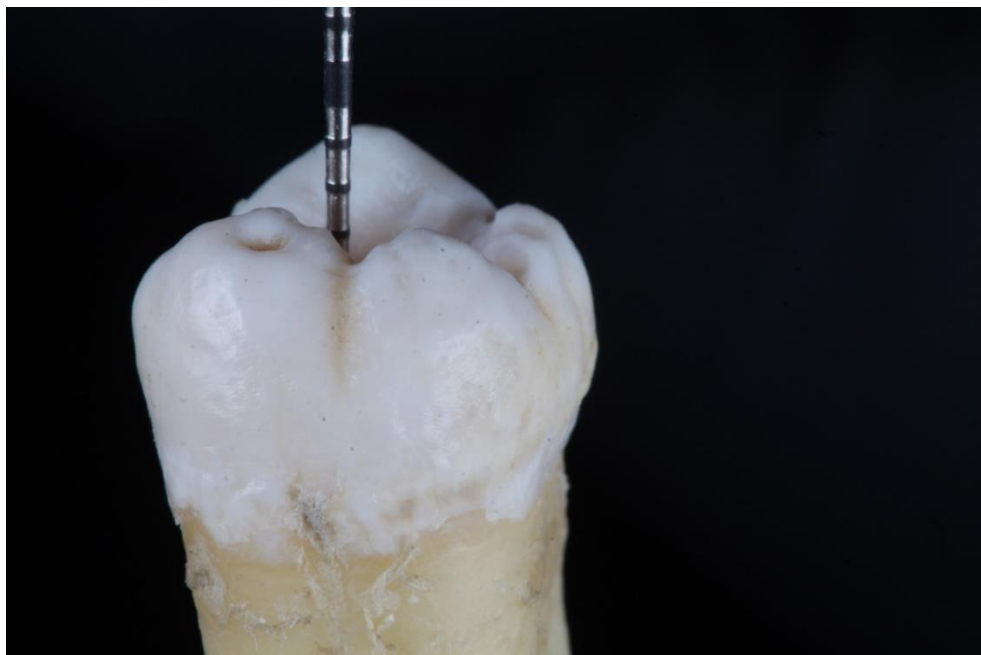
Figura 9. Dimensiones de la cavidad que fueron estandarizadas con el uso de una sonda periodontal universal con las siguientes medidas: 2mm de anchura vestibulo-lingual-palatino, 2 mm de profundidad y 4mm mesio-distal.

Las dimensiones de las cavidades fueron estandarizadas con el uso de una sonda periodontal universal con las siguientes medidas: 2mm de anchura vestibulo-lingual-palatino, 2 mm de profundidad y 4mm mesio-distal (**Figura 9**), para posteriormente comenzar a realizar la restauración de la manera convencional, todas las cavidades se grabaron completamente con ácido ortofosfórico al 37% (Condac 37, FGM, Brasil) durante 30 segundos (**Figura 10**), el mismo que se lavó el doble del tiempo durante un total de 60 segundos y se secaron para eliminar el exceso de agua, dejando la dentina visiblemente húmeda. Antes de la colocación del adhesivo, se limpiará la cavidad con el uso de clorhexidina (Lira, Ecuador), para la eliminación de las metaloproteinasas y limpieza de los restos dentinarios que pudieron haber quedado dentro de la cavidad.

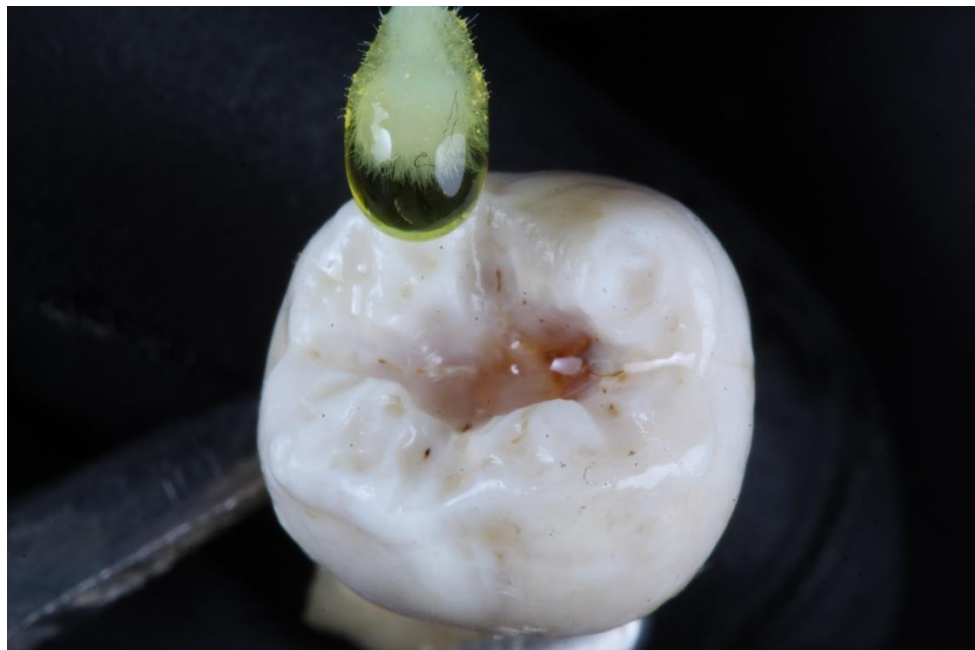
Figura 11. Aplicación del adhesivo monocomponente de quinta generación (Ambar, FGM, Brasil) durante 10 segundos, se secó para eliminar el exceso y se repitió el paso una vez más.

Seguidamente se aplicó el adhesivo monocomponente de quinta generación (Ambar, FGM, Brasil) durante 10 segundos (**Figura 11**), se secó suavemente con la jeringa triple para eliminar el exceso de disolvente y se polimerizo durante 20 segundos con una lámpara de fotocurado, se repitió una vez más la colocación de adhesivo, todo esto siguiendo las recomendaciones del fabricante.

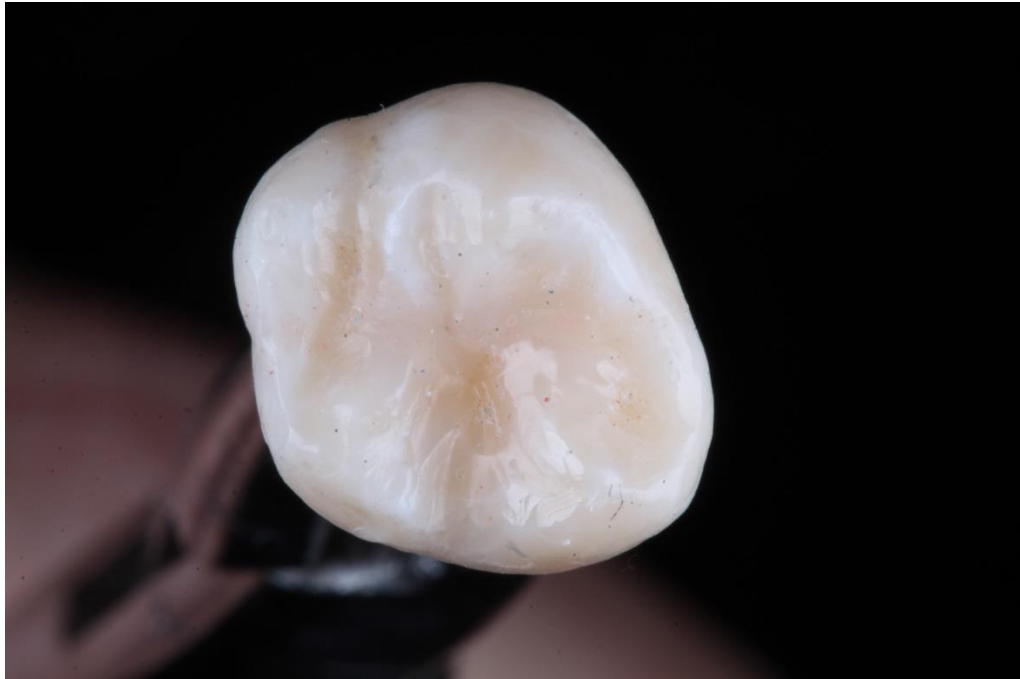
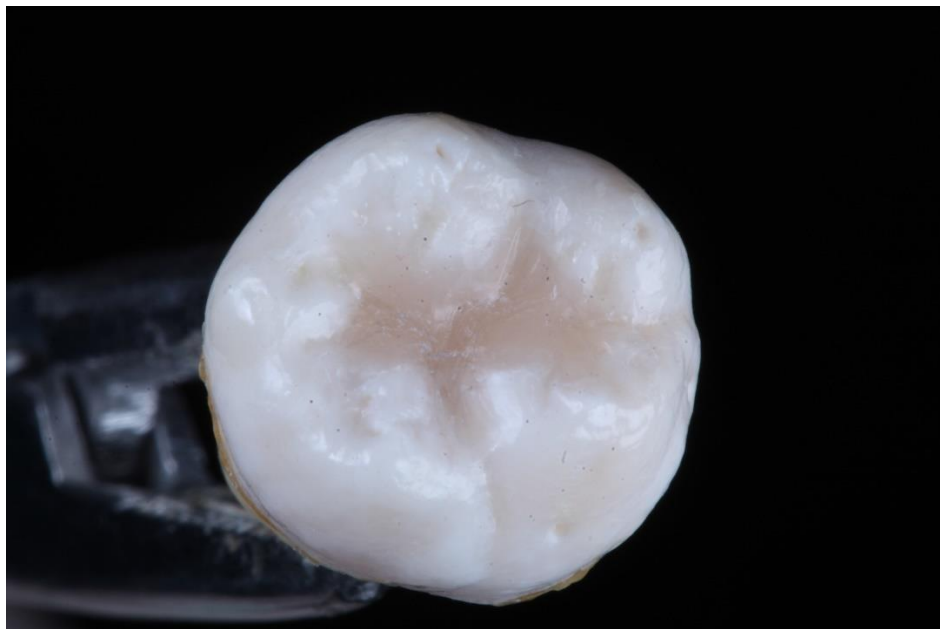
Figura 12. Finalización de la restauración, previamente pulida con fresas diamantada de flama cinta amarilla de pulido, gomas de pulido, pasta diamantada y discos de pulido (Rubber Polisher, Azdent, Estados Unidos).

Se posicionó lentamente la matriz oclusal previamente confeccionada, cada una de las muestras fue analizada para que tengan un correcto asentamiento al momento de la colocación de la matriz, este procedimiento se lo realizó con aplicadores de punta adhesiva dental. Posteriormente, se retiró la matriz oclusal, se eliminó el exceso de resina compuesta con la ayuda de un explorador; por último, se polimerizó desde la superficie oclusal por un total de 40 segundos, posteriormente se aplicó glicerina ya que esta resulta ser efectiva al bloquear el efecto del oxígeno en la superficie de la resina y evita la formación de la capa inhibida de oxígeno; esta se colocó sobre la superficie oclusal, y se polimerizó de nuevo por 20 segundos más. Para finalizar se pulió cada una de las muestras con la ayuda de una fresa diamantada de flama cinta amarilla de pulido, gomas de pulido, pasta diamantada y discos de pulido (**Figura 12**) (Rubber Polisher, Azdent, Estados Unidos).
